P94 – Estudo da Viabilidade Técnica Para Adotar Como Permanente o Método de Corte do Ramal de Aço Através do Esmagamento e Capeamento da Tubulação - Ciclo P&D 2009/2010

Resumo – O projeto em questão foi concebido em função da existência de dois métodos para corte de ramal de aço submetidos à pressões de até 4 barg, sem a interrupção do fornecimento de gás na rede principal. O 1º Método (criação de by-pass) envolve ao menos três áreas da companhia, tratando-se de procedimento complexo, demorado e dispendioso. O 2º Método (esmagamento do tubo do ramal), procedimento alternativo, mais simples e que envolve somente uma área da empresa, trata-se de uma prática temporária, a qual é executada em situações de emergência, com posterior substituição pelo 1º método, o qual permanece como definitivo na rede. Assim, o presente estudo tinha como objetivo adotar o método por esmagamento como permanente, por meio de uma avaliação das características do material do ramal após sua estricção.

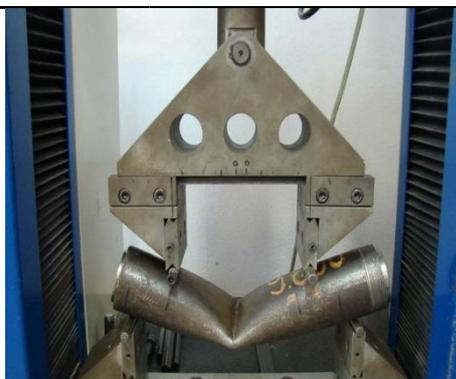
Os ensaios de dobramento foram realizados em equipamento EMIC - Linha DL, utilizando célula de carga com capacidade máxima de 100 kN. Os tubos sofreram solicitação de flexão em quatro pontos, conforme mostra a imagem da Figura 1. Foram colocados mandris dentro das laterais dos tubos ensaiados para que não sofressem deformação, permitindo o dobramento. Os ensaios foram feitos nos tubos

com pressão de squeeze de 6000psi, para avaliar o ângulo de dobramento necessário para abertura de trincas.

Figura 1 – Imagem ilustrativa da configuração do ensaio de dobramento.

No total, ensaiaram-se 18 tubos, sendo dez com diâmetro interno de duas polegadas, e oito com diâmetro interno de uma polegada. O ensaio foi conduzido até deslocamento dos roletes aplicadores de carga igual a 7,5 centímetros, e então se procedeu à realização de ensaio de líquido penetrante, para verificar presença de trincas na região solicitada em tração no ensaio de dobramento. Os resultados obtidos estão resumidos na Tabela 4:
